Žandov, kostel sv. Bartoloměje

Koncepce záchrany a památkové obnovy kostela

V Praze 3.2009
č.z 29 09

Zpracoval:
GIRSA AT s.r.o.
Atelier obnovy a konzervace
historických staveb,
Novákových 6, Praha 8

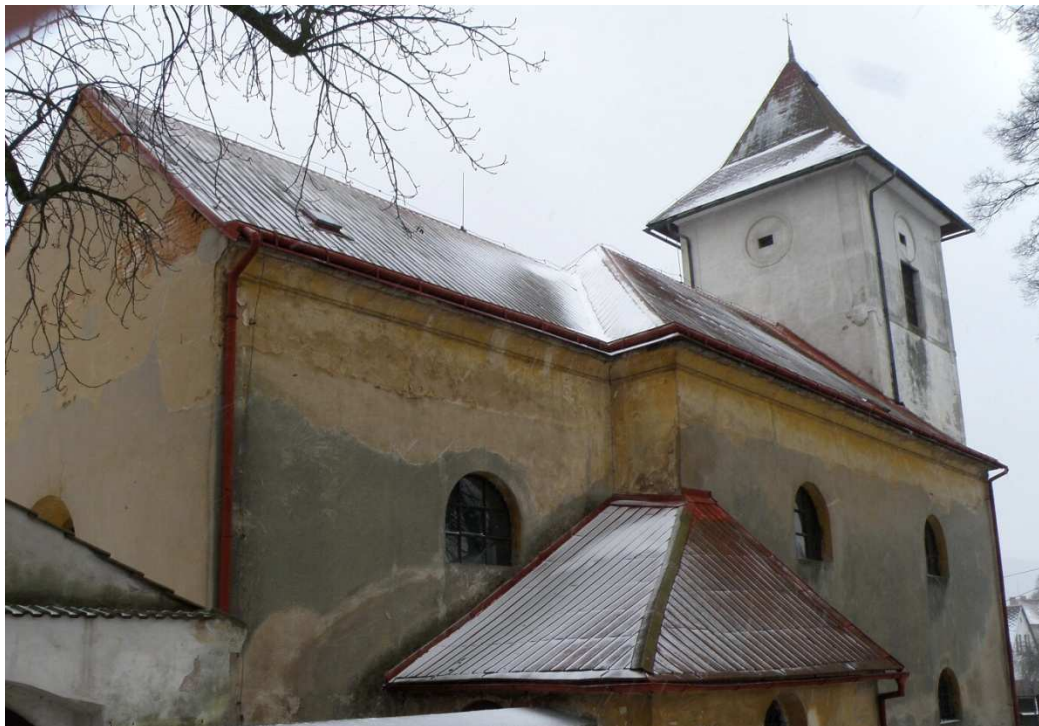
Věž – provizorní krov ve tvaru jehlanu z r. 1992 je pokrytý asfaltovým šindelem. Při poslední opravě byl zjištěn špatný stavebně technický stav krovových prvků ale zejména krytiny. Krytina je zcela nevhodná z hlediska památkové péče ale i z hlediska technického.

Lod', presbyterium a zákristie – stávající krovové konstrukce jsou novodobě překryté plechovou šablonovou krytinou. Do objektu nezatéká. Viditelné mapy průsaků na omítkách stěn a stropů jsou z doby před zakrytím. Konstrukce krovů jsou pravděpodobně poškozeny působením vody před zakrytím (stav konstrukcí bude upřesněn mykologickým a statickým průzkumem). Krytina je z hlediska památkové péče nevhodná ale v současnosti účelná. Z konstrukce krovu lodě kostela byl v době minulé odstraněn sanktusník.

celkový pohled na zastřešení ze strany od hřbitova

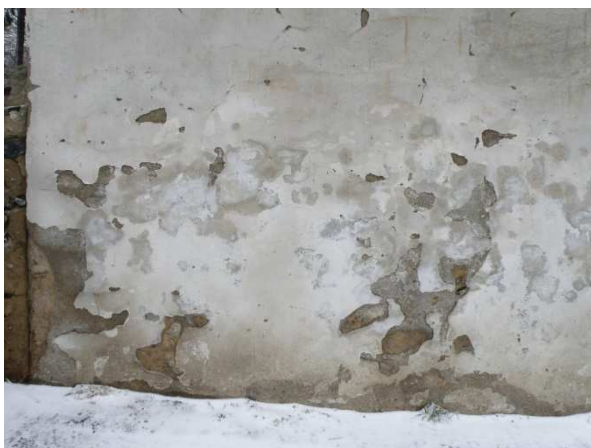
U věže rozpad omítek pokračuje i s ohledem na nedávnou aplikaci neprodyšné omítkové vrstvy.

soklová parte u věže

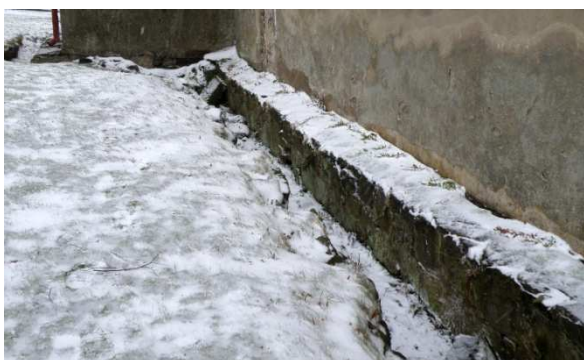
S ohledem na zemní vlhkost byl v minulosti u lodě a zákristie směrem od hřbitova vyhlouben a vyzděn z kamenného zdiva odvlhčovací a odvodňovací zemní žlab. Konstrukce je v současnosti v havarijním stavu. Kamenné zdivo žlabu přilehlé k objektu je rozpadlé a korunou silně zatéká. Boky žlabu směrem ke hřbitovu jsou poškozené a dochází k dílčím sesuvům. Střešní svody jsou vyústěny přímo do rozpadající se koruny žlabu a voda zatéká přímo směrem do zdiva kostela.

odvlhčovací žlab u lodě a zákristie

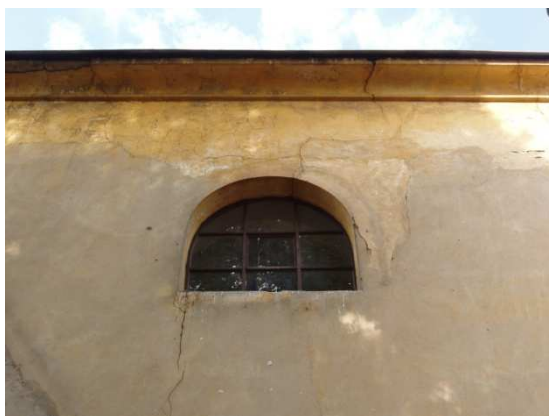
Lod' – historické okenní výplně v lodi byly nahrazeny novodobými se zjednodušenou profilací ráků. Zasklení taženým čirým sklem. Okna jsou funkční.

novodobé okno lodě

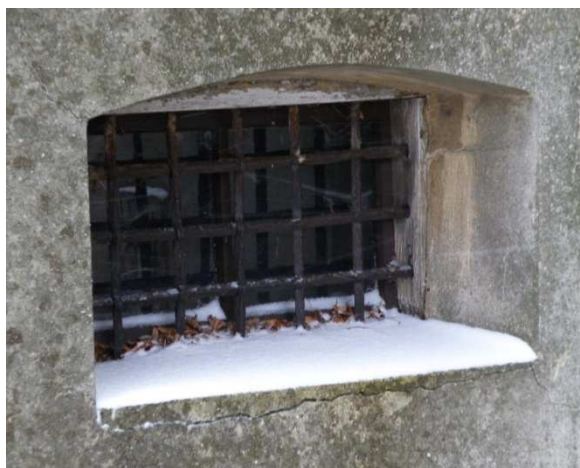
Zákristie – v přístavbě zákristie se dochovaly dvě okenní výplně z doby výstavby – profilované okenní rámy s litými skleněnými tabulkami a kované mříže v dubových rámech ve zdivu. Hodnotné konstrukce je nezbytné ochránit .

historické okno s mříží v zákristii

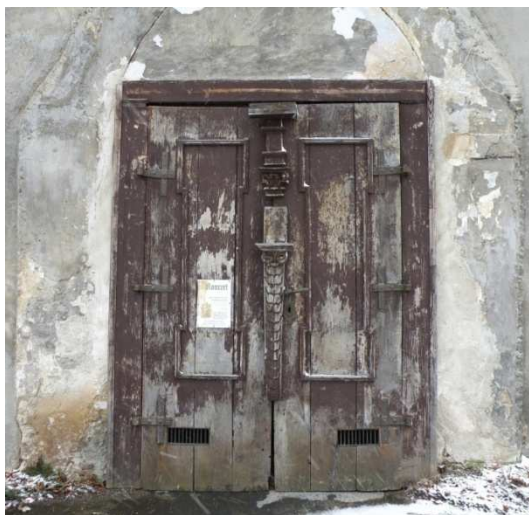
Historické vstupní dveře do lodě dekorované řezbou jsou silně poškozené s chybějícími dekoračními prvky (původ dveří je neznámý). Historické dveře do zákristie a dvojice dveří v zalděných otvorech (druhá zákristie a schodišťový přístavek) s plnou sadou kování včetně krabicových zámků jsou pouze mírně poškozené (povrchové úpravy, funkce kování, koroze ...). Do niky v přístavbě u schodiště je vložena novodobá mříž.

vstupní dveře do lodě

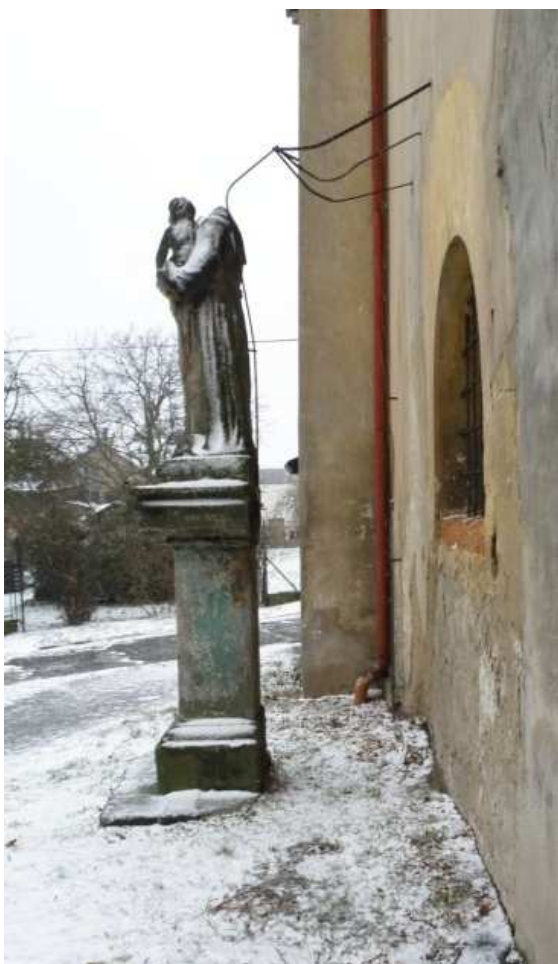
Socha na profilovaném soklu znázorňuje sv. Antonína. Její stav je havarijní.

Hlavní postava je bez hlavy, z ochranné stříšky zbylo jenom torzo.

torzo sv. Antonína

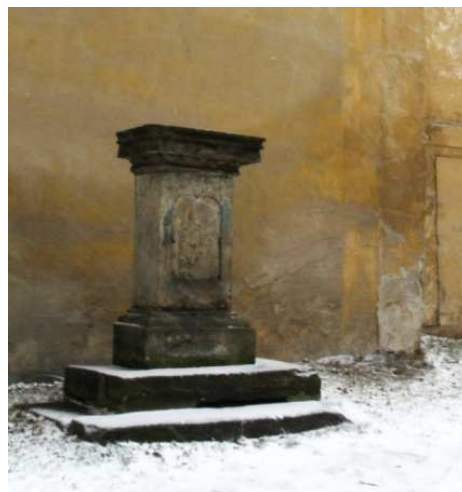
Pískovcový profilovaný sokl na pravé straně je bez sousoší.

sokl

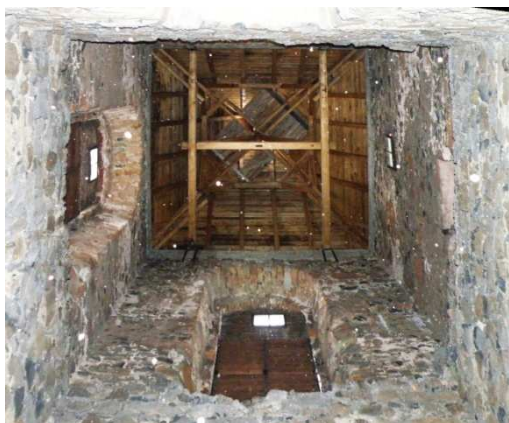
Věž – dolní část věže je zaklenuta omítanou valenou klenbou s vápenným nátěrem. Konstrukce je bez poškození. Stropy v horní části věže zcela chybí (po požáru). Pozůstatkem konstrukcí jsou pouze kapsy ve zdivu a torzo schodiště v dolní úrovni.

pohled do těla věže

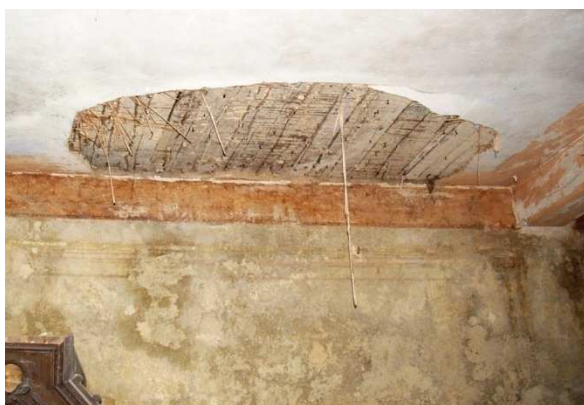
Kruchta – plochostropý omítaný podhled na rákosu z úrovně podlahy lodě. Konstrukce vykazuje pozůstatky zatékání z doby minulé současně s dílčím odpadem omítky z podhledu.

pohled kruchty s poškozením omítky

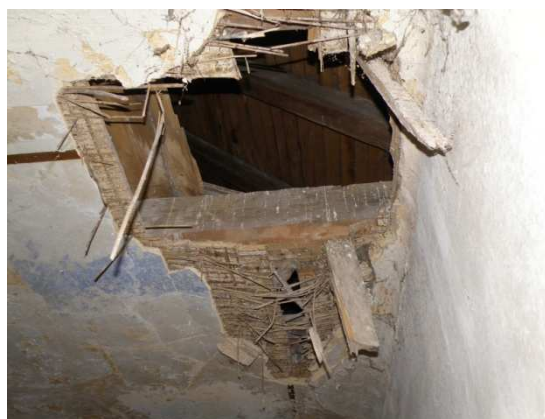
Lod' – prostor je plochostropý, omítaný na rákosu. Konstrukce vykazuje pozůstatky zatékání krovem z doby minulé. Při poslední obnově zastřešení věže došlo k probourání dvou otvorů pro realizaci lešení.

otvor pro lešení ve stropě lodě

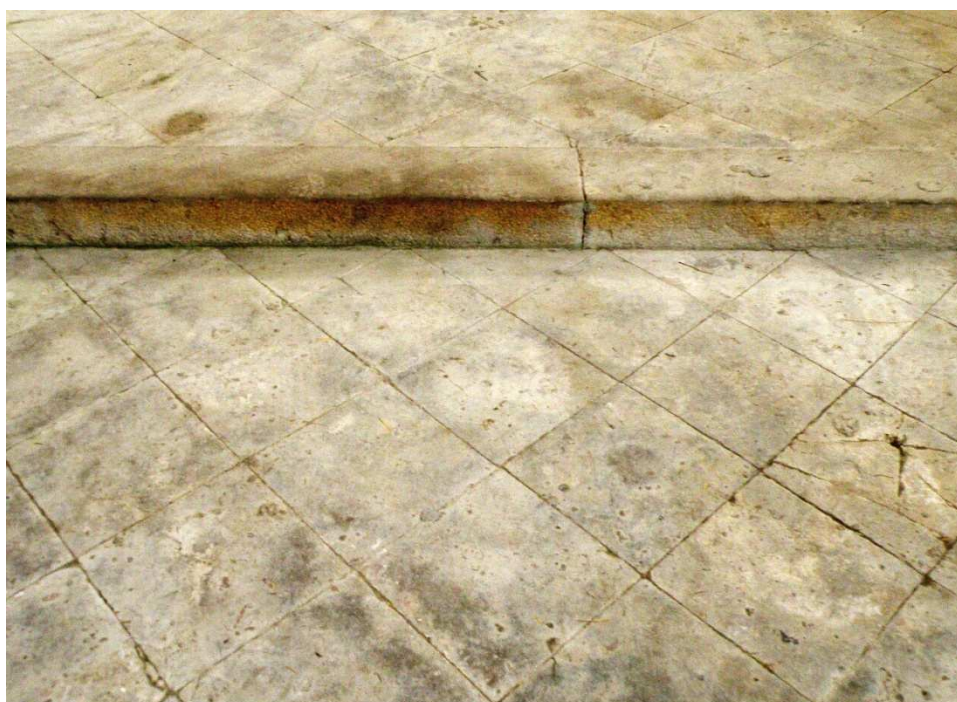
Lod', presbyterium – podlahu tvoří kamenná diagonálně kladená dlažba s dílčím poškozením (pukliny, eroze) přímo navazující na kamenný stupeň do presbytáře.

detail kladení kamenné dlažby

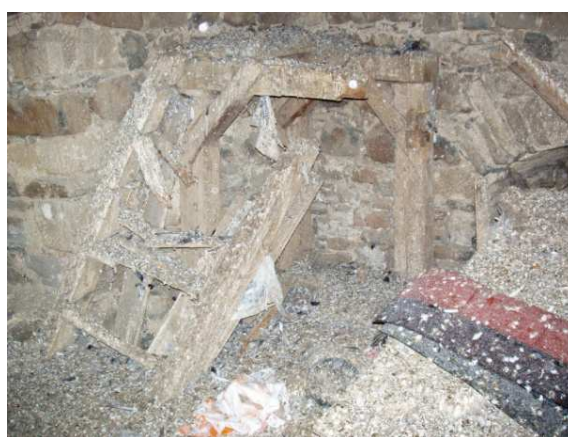
Věž – pouze v dolní úrovni těla věže nad klenbou se po požáru zachovalo torzo věžového schodiště. Konstrukce byla masivní trámová, schodnicová na trámových podestách s fošnovou podlahou.

detail torza schodiště ve věži

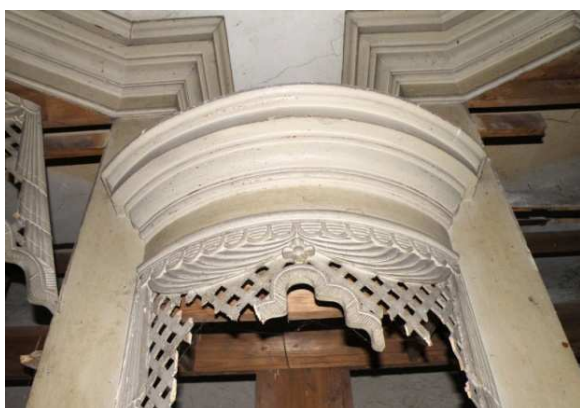
- Varhany – z bohatě zdobeného zařízení se dochovalo pouze torzo píšťalové skříně. Po skříní s klávesami zůstal v parapetu kůru pouze vybouraný otvor.
- Kazatelna – spodní část kazatelny zcela chybí. Horní část – baldachýn přikotvený ke stěně je poškozený
- Hlavní oltář – dochováno vlastní tělo oltáře ale bez výzdoby a obrazů. konstrukce je poškozená
- Torzo zповědnice (uložené pod kůrem) – poškozené

torzo varhan

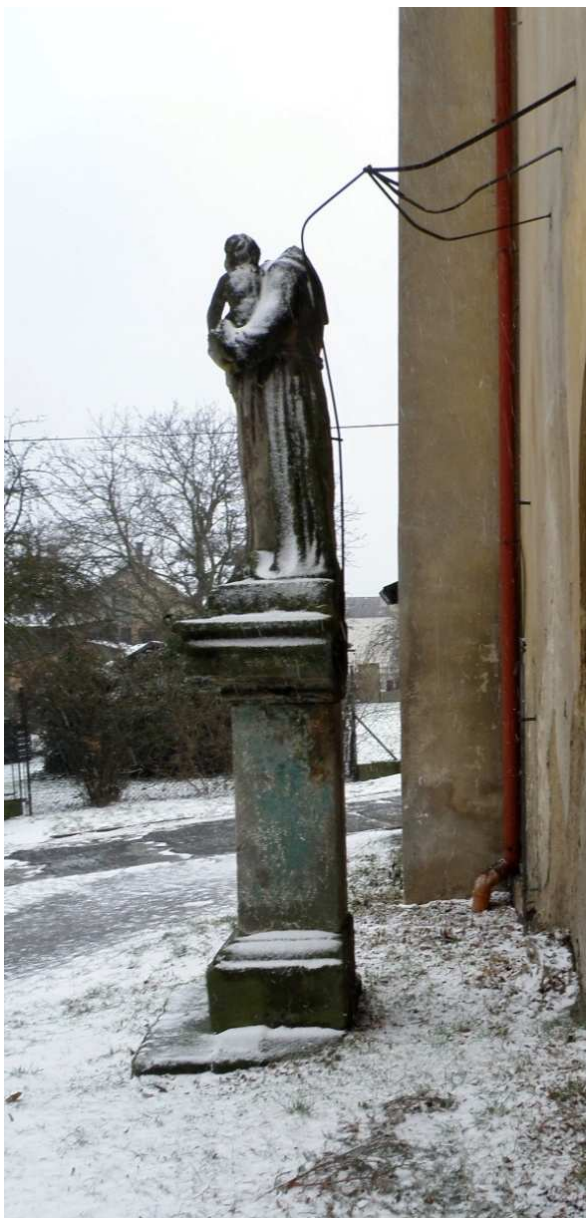
- i přes vážné poškození je důležitým prvkem venkovní sochařská výzdoba (sousoší na soklech)
- v interiéru je zachováno několik kamenických prvků (kropenky, gotický a barokní dveřní portály)

torzo sochy sv. Antonína

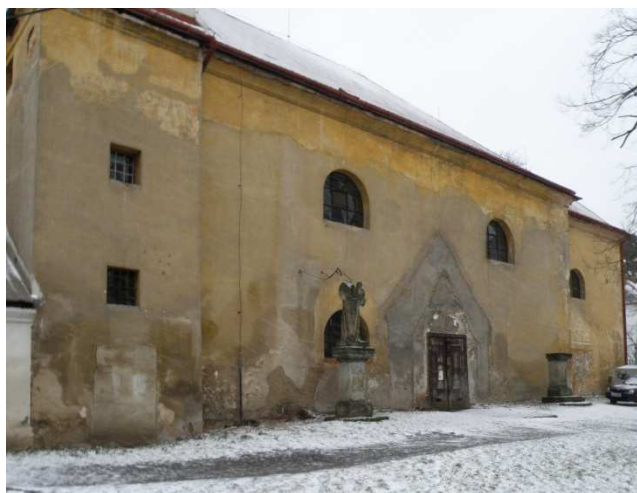
- Odstranění předsíně po r. 1945 – tento malý klenutý objekt se sedlovou střechou určoval hlavní vstup do kostela, současně tvořil přirozený kryt návštěvníků proti povětrnosti. Zákresy, fotodokumentace a půdorys objektu se zachovaly.

pohled na fasádu s otiskem předsíně

Restituce (znovuvybudování) objektu je možná s ohledem na dostatek historických podkladů. Po předsíni jsou dobře patrné otisky na fasádě lodě kostela, současně je viditelné nadzákladové zdivo s kamenným stupněm a torzem podlahové konstrukce (teraco).

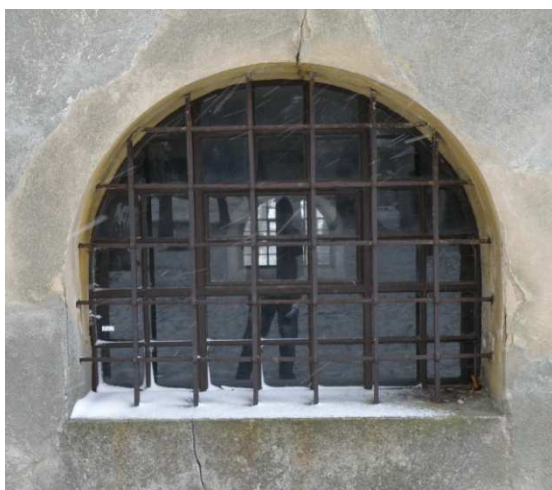
- Novodobě osazené segmentové okenní výplně v lodi kostela mají plochou ahistorickou profilaci. Originály posledních historických prvků se nedochovaly.

hlavní okenní výplně v lodi
