Žandov, kostel sv. Bartoloměje

Koncepce záchrany a památkové obnovy kostela

V Praze 3.2009
č.z 29 09

Zpracoval:
GIRSA AT s.r.o.
Atelier obnovy a konzervace
historických staveb,
Novákových 6, Praha 8

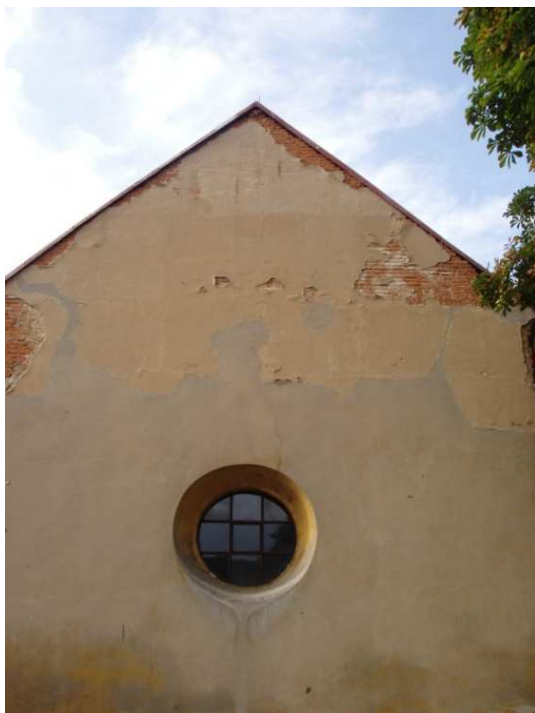
Lod', presbyterium a zákristie - celoplošně omítané plochy s pozůstatky barevné historické stratigrafie fasádních barevných nátěrů a výzdoby. Omítkové vrstvy jsou zejména v soklové partii a na štítu presbyteria poškozené. Na vstupní stěně jsou patrné otisky po odbourané předsíni a druhé zákristie.

pohled na štít presbyteria

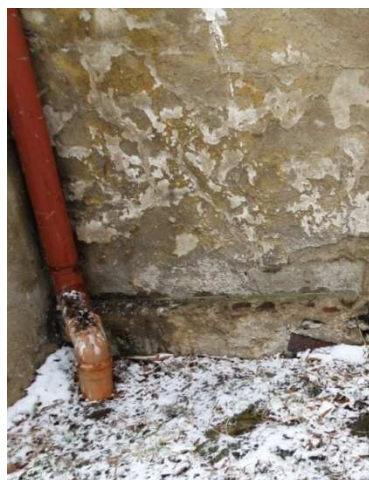
Převážná část omítkových ploch soklových partií je silně erodovaná až do výšky nad 100 cm. Poškození je zapříčiněno působením vlhkosti (pravděpodobná migrace vody za pomoci vodorozpustných solí) - zemní vlhkosti, atakem dešťových srážek, sněhem a následně působením mrazových cyklů v zimním období. Po osazení dešťových svodů se situace mimo věž částečně stabilizovala.

soklová parte u lodě a zákristie

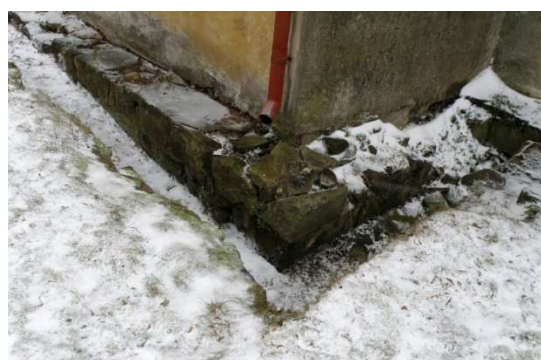
S ohledem na zemní vlhkost byl v minulosti u lodě a zákristie směrem od hřbitova vyhlouben a vyzděn z kamenného zdiva odvlhčovací a odvodňovací zemní žlab. Konstrukce je v současnosti v havarijním stavu. Kamenné zdivo žlabu přilehlé k objektu je rozpadlé a korunou silně zatéká. Boky žlabu směrem ke hřbitovu jsou poškozené a dochází k dílčím sesuvům. Střešní svody jsou vyústěny přímo do rozpadající se koruny žlabu a voda zatéká přímo směrem do zdiva kostela.

nároží žlabu

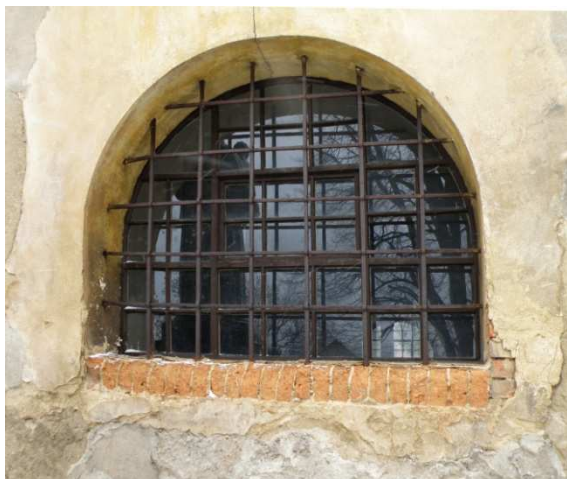
Lod' – historické okenní výplně v lodi byly nahrazeny novodobými se zjednodušenou profilací ráků. Zasklení taženým čirým sklem. Okna jsou funkční.

novodobé okno lodě s kovanou mříží

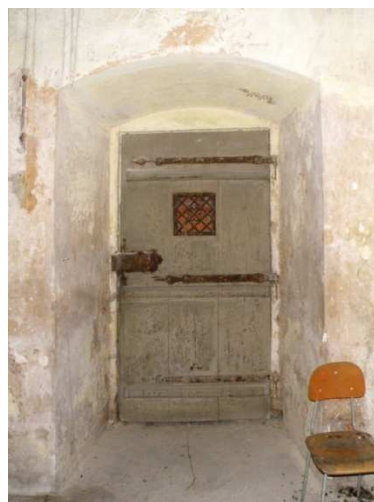
Historické vstupní dveře do lodě dekorované řezbou jsou silně poškozené s chybějícími dekoračními prvky (původ dveří je neznámý). Historické dveře do zákristie a dvojice dveří v zalděných otvorech (druhá zákristie a schodišťový přístavek) s plnou sadou kování včetně krabicových zámků jsou pouze mírně poškozené (povrchové úpravy, funkce kování, koroze ...). Do niky v přístavbě u schodiště je vložena novodobá mříž.

dveře do zbourané zákristie
v zalděném otvoru

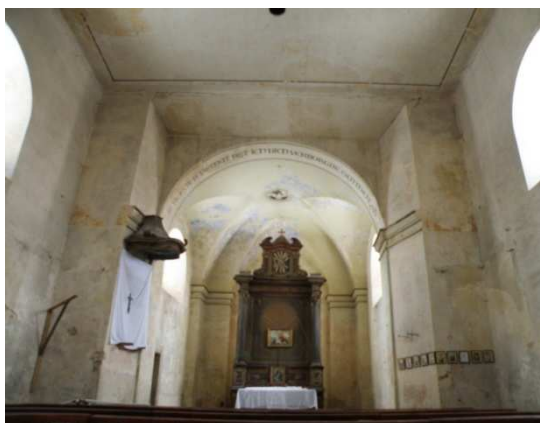
Lod' – prostor je plochostropý, omítaný na rákosu. Konstrukce vykazuje pozůstatky zatékání krovem z doby minulé. Při poslední obnově zastřešení věže došlo k probourání dvou otvorů pro realizaci lešení.

Konstrukce je staticky stabilní.

pohled na stropy lodě a klenby presbyteria

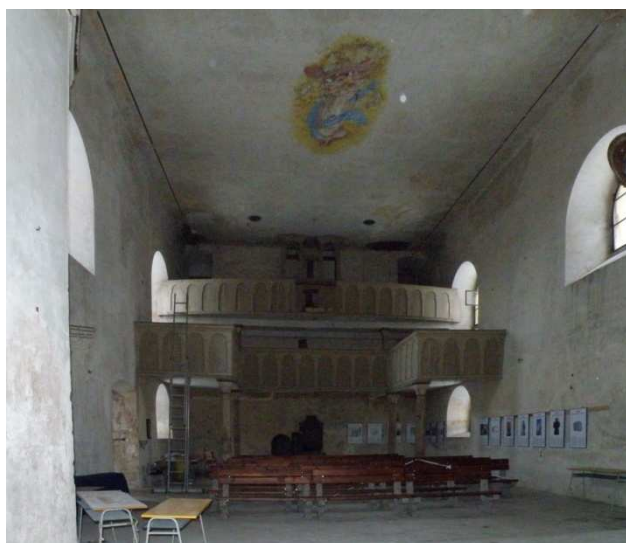
Lod', kruchta, kůr, zákristie, presbyterium – omítané plochy poškozené odpadem omítky zejména v soklových částech, s dílčím poškozením vlasovými trhlinami v plochách.

pohled do prostoru od presbyteria

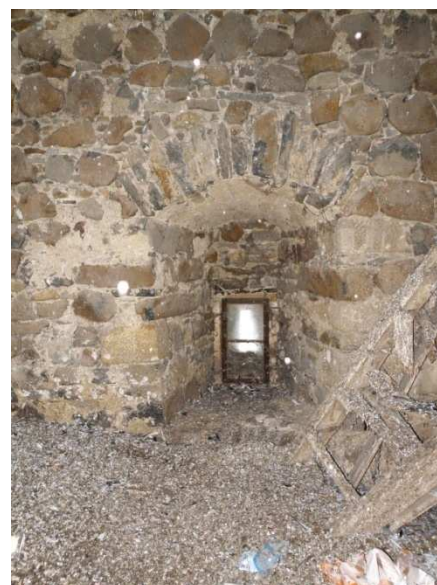
Věž – dolní prostor omítaný s vápenným nátěrem, zanedbaný. Horní prostor bez stropů s průhledem do krovu s režným zdivem s částečně uvolněnými spárami a s otvory pro stropní trámy.

pohled na gotické stěny věže

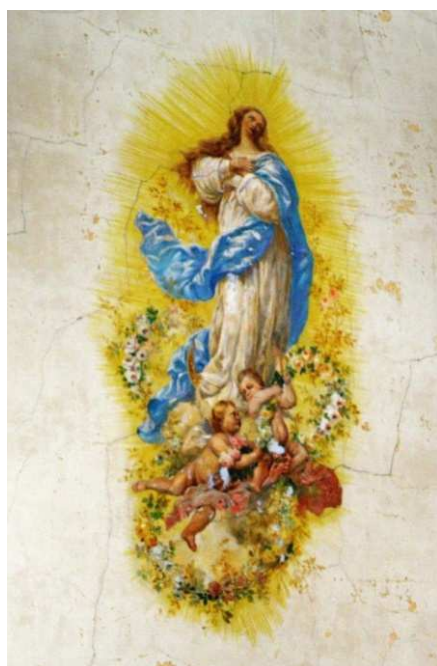
Výmalba stropů a stěn – omítané plochy se stratigrafií historických lineárních a plošných výmalb se středovou figurální malbou na stropě lodě. Výmalba je silně poškozená vlivem vlhkosti a zatékáním z krovu. Vrstvy jsou uvolněné s prosvítáním starších výmalb. V podkladu nejsou vyloučeny pozůstatky velmi starých freskových výzdob (zjištění restaurátorským průzkumem).

detail středové malby stropu

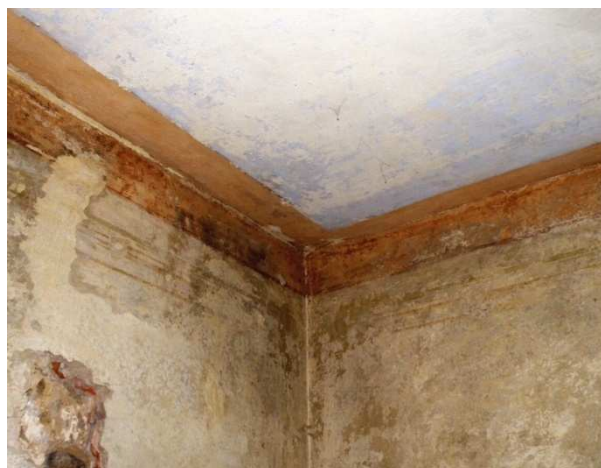
detail stratigrafie výmalby pod kruchtou

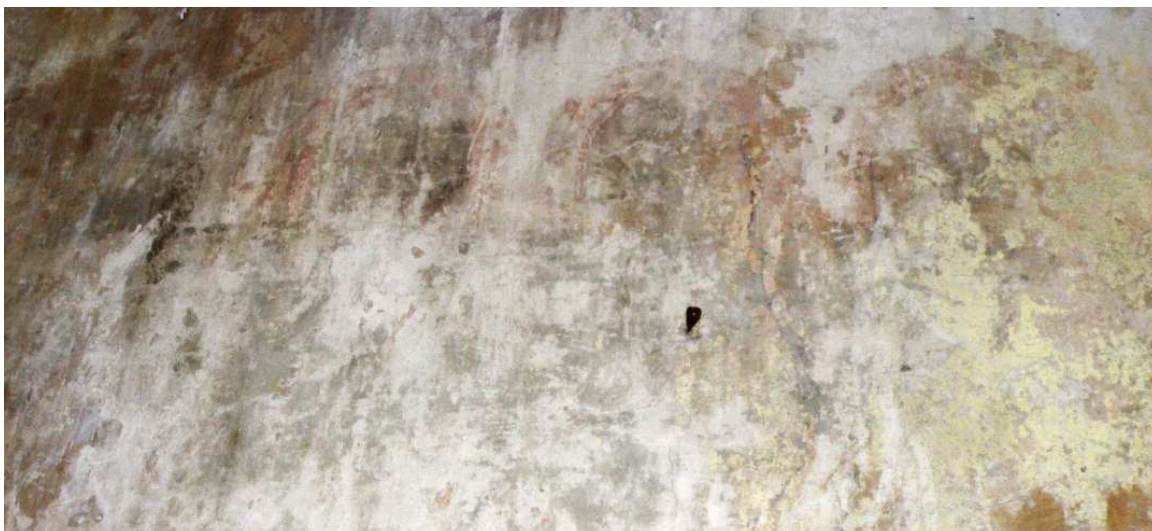
detail freskové výmalby ??? v dolní vrstvě omítek presbytéria

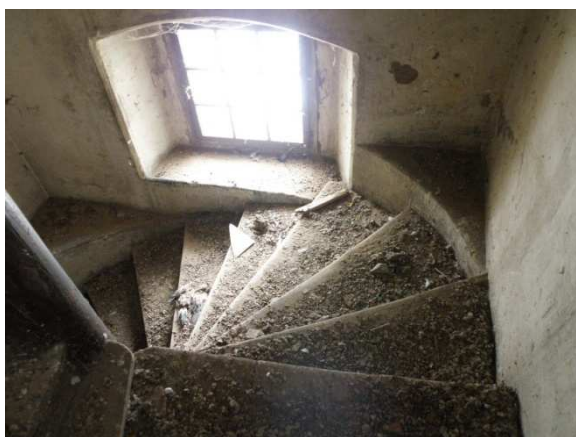
Schodišťový přístavek u věže – schodiště je vřetenové, dřevěné, fošnové, zcela pokrytá holubím trusem. Konstrukce není viditelně poškozená.

detail vřetenového schodiště

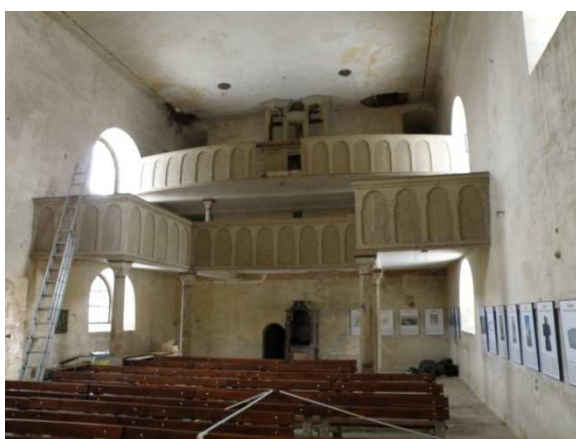
Dřevěná konstrukce 2x na dvou sloupech s bedněnými profilovanými parapety. Pohled kruchty je omítaný, pohled kůru bedněný. Konstrukce nevykazuje vážné poškození, pouze chybí část parapetu kůru.

pohled na kruchtu s kůrem

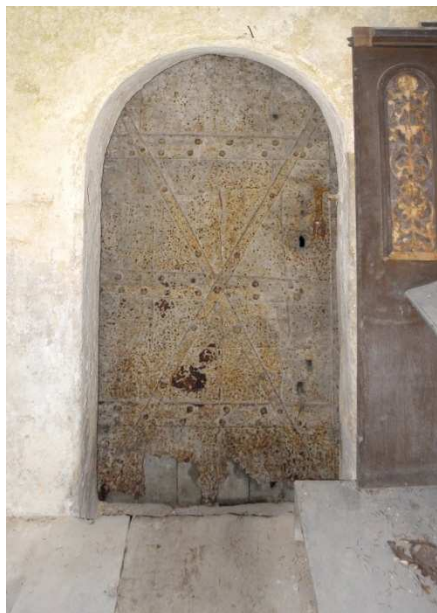
Veškeré vnitřní dveřní výplně jsou historickým prvkem s kompletním kování včetně krabicových zámků a kovaných závěsů. Dveře do dolní části věže jsou s kovaným plechovým pláštěm. Výplně jsou neudržované, s poškozenou povrchovou úpravou a kování poškozeným vlivem koroze. Dveře na schodiště a do presbytáře z exteriéru jsou osazeny do zazděného otvoru. Dveře na kruchtě ze zazděného otvoru leží volně na podlaze kruchtě.

oplechovaný plášť dveří – věž

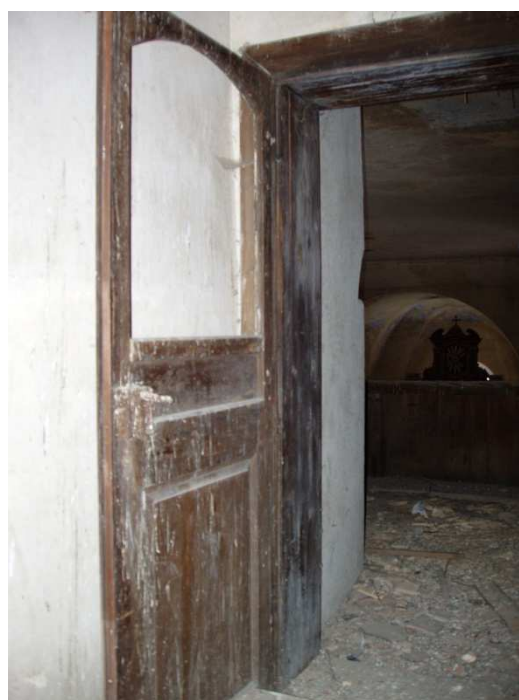
vstup ze schodiště na kruchtě

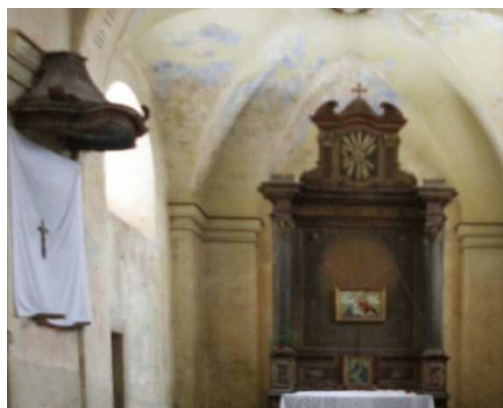
- Varhany – z bohatě zdobeného zařízení se dochovalo pouze torzo píšťalové skříně. Po skříní s klávesami zůstal v parapetu kůru pouze vybouraný otvor.
- Kazatelna – spodní část kazatelny zcela chybí. Horní část – baldachýn přikotvený ke stěně je poškozený
- Hlavní oltář – dochováno vlastní tělo oltáře ale bez výzdoby a obrazů. konstrukce je poškozená
- Torzo zповědnice (uložené pod kůrem) – poškozené

baldachýn kazatelny a hlavní oltář

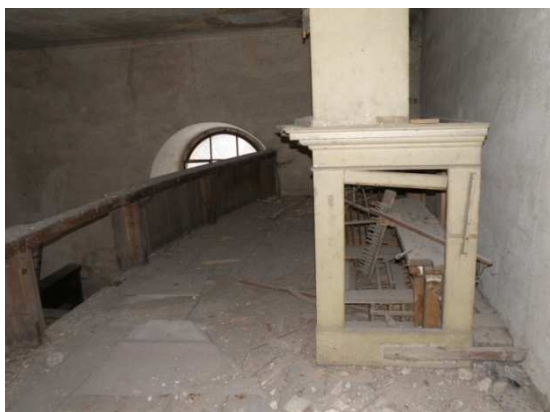
torzo varhan

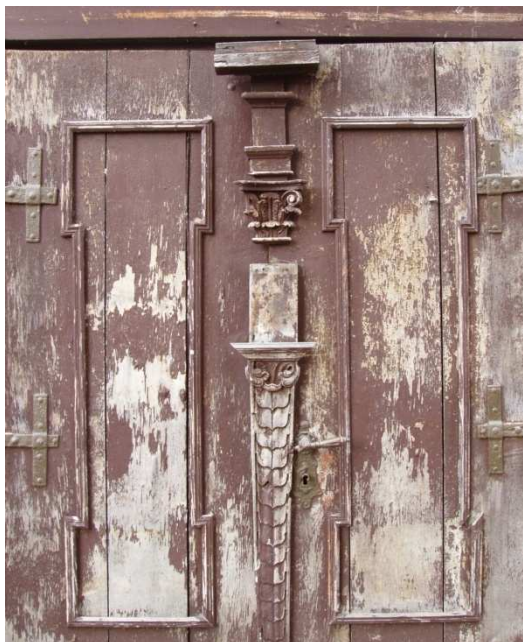
barokní vstupní dveře

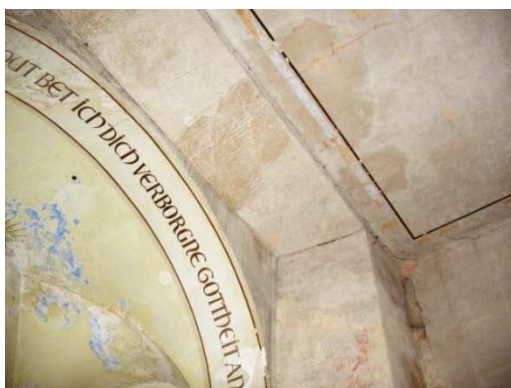
- pod silně poškozenou poslední výmalbou kostela pravděpodobně před rokem 1945 jsou patrné pozůstatky starších lineárních výmalb (linkování, lizénové pásování ...). Ve středu stropu loď je dobře dochovaná figurální, velkoplošná malba. Není vyloučena ani fresková výzdoba na spodních omítkových vrstvách.

výmalba na vítězném oblouku

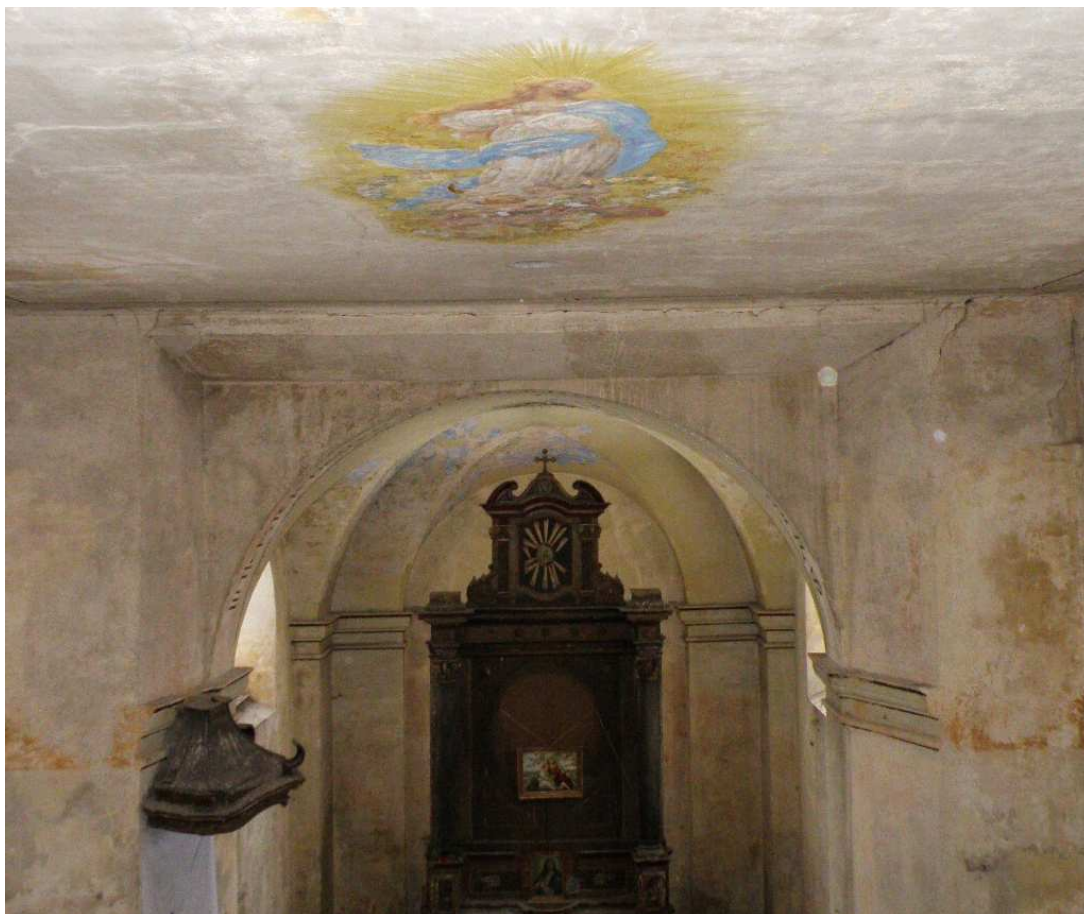
- Nejvýznamněji bylo poškozeno mobiliární vybavení kostela. V torzech zůstaly varhany na kůru, střecha kazatelny, torzo zpovědnice a hlavní oltář. Do prvků mobiliáře možno zařadit i dřevěnou vestavbu kůru na dřevěných profilovaných sloupech, která je až na dílčí poškození zachována.

střecha kazatelny a hlavní oltář

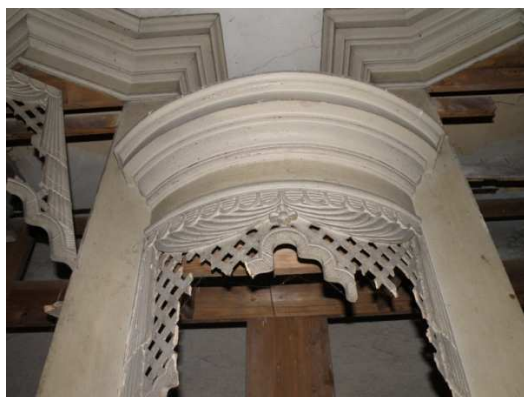
torzo varhan

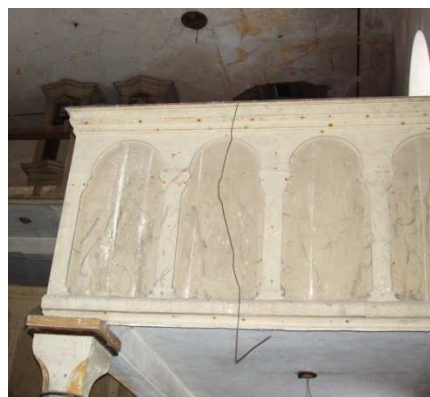
konstrukce kruchty

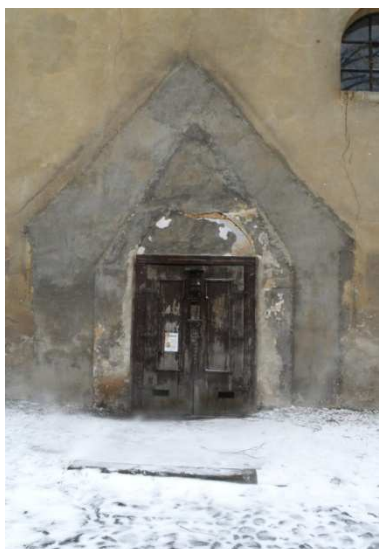
- Odstranění předsíně po r. 1945 – tento malý klenutý objekt se sedlovou střechou určoval hlavní vstup do kostela, současně tvořil přirozený kryt návštěvníků proti povětrnosti. Zákresy, fotodokumentace a půdorys objektu se zachovaly.

otisk předsíně s dveřmi

Restituce (znovuvybudování) objektu je možná s ohledem na dostatek historických podkladů. Po předsíni jsou dobře patrné otisky na fasádě lodě kostela, současně je viditelné nadzákladové zdivo s kamenným stupněm a torzem podlahové konstrukce (teraco).

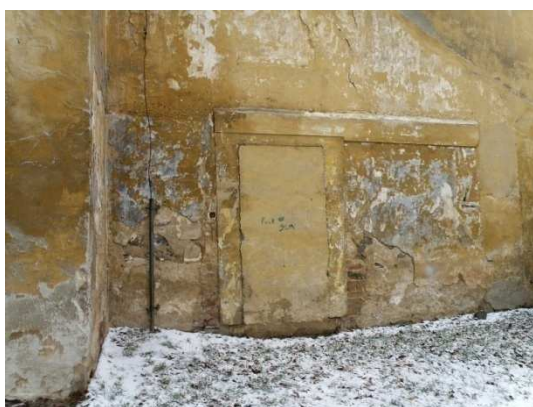
- Odstranění druhé zákristie po r. 1945 – tento objekt s dvojpultovou střechou byl přistavěn do rohu mezi lodí a presbyteriem. Podoba objektu se nedochovala, velikost je možno určit podle otisků na stěně kostela.

zazděné dveře do presbyteria

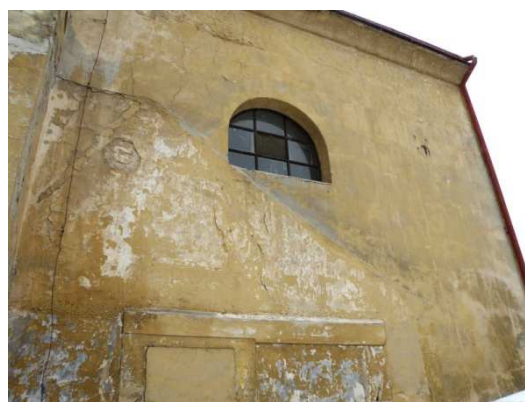
otisk střechy zákristie

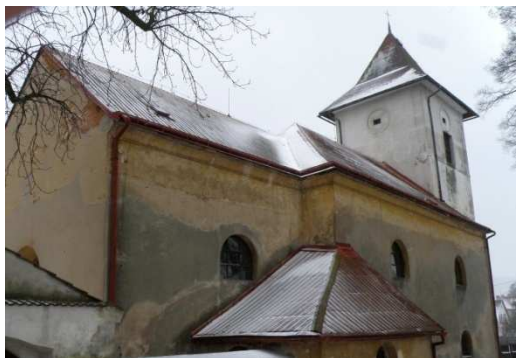
- Provizorní zakrytí věže po požáru je provedeno v historicky nedoložené podobě. Krytina z asfaltových šindelů je zcela nevhodná.
- Provizorní krytina na lodi, presbyteriu, zákristii i schodišťových přístavcích je provedena z nevhodné plechové krytiny. Při kladení došlo k odstranění střešních oken a sanktusníku na presbyteriu. Tvar oken i sanktusníku je dobře patrný na historické fotodokumentaci.

pohled na krytiny objektu

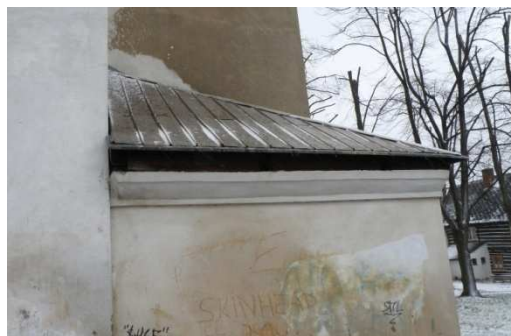
detail plechové krytiny

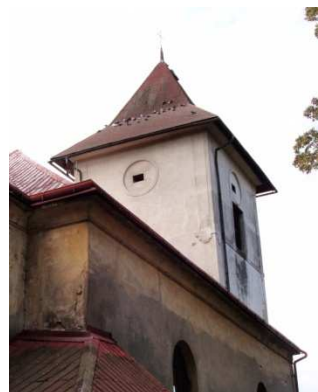
stávající tvar věže kostela
v Žandově

varianta B - obnova je možná formou **realizace repliky** do původního historického stavu – cibule s lucernou.
Tento postup znamená - celkové sejmutí stávající konstrukce, vybourání stávající římsy na korunu zdiva, zhotovení nové profilované římsy, zhotovení nové tesařské konstrukce cibule s lucernou a hrotnicí a klempířské provedení krytiny s cibulkou a křížem
